南通和佳国际康复医院项目 竣工环境保护验收监测报告

NTDT(验)字第 20180012 号

建设单位：南通和佳国际康复医院有限公司

编制单位：迪天安康检测南通有限公司

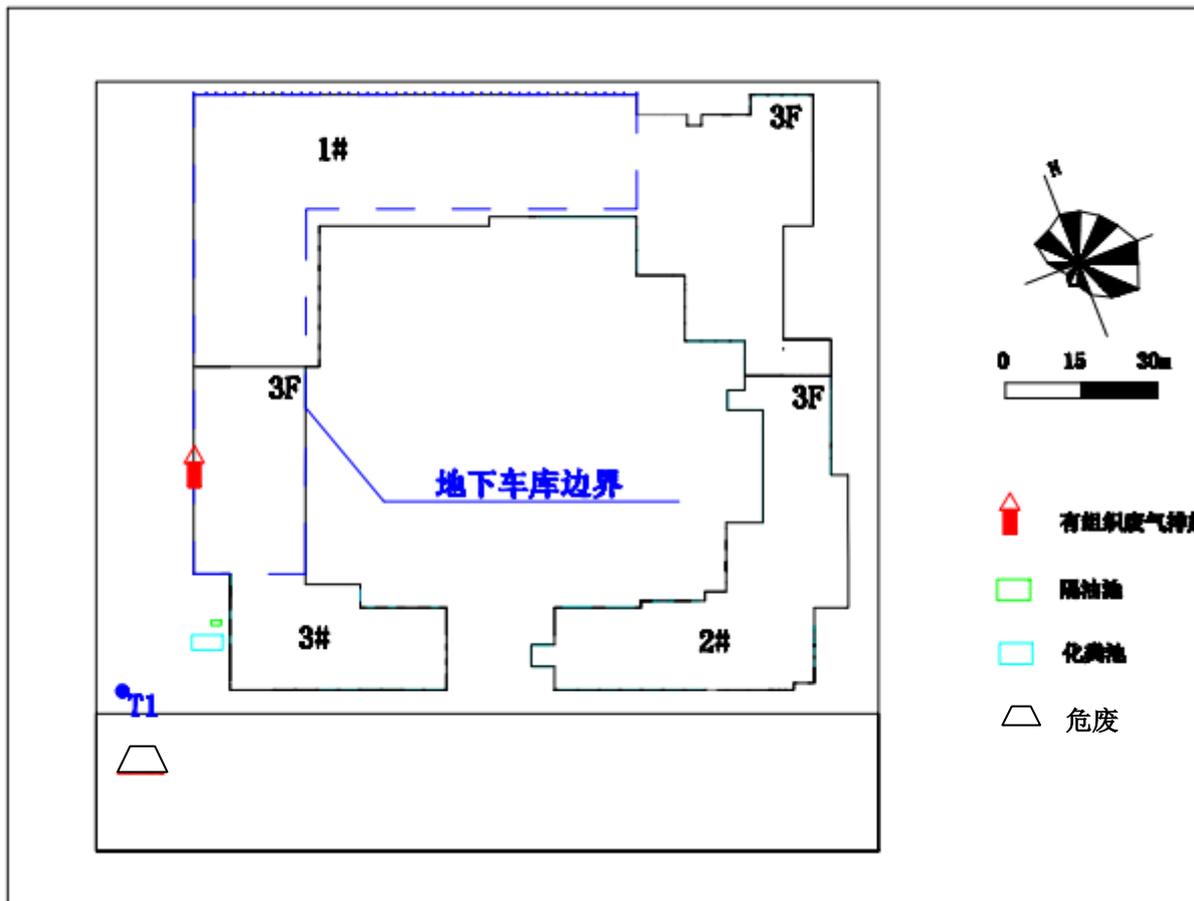
图 3.1-2 项目厂区平面布置图

新建项目位于南通市崇川区花园路 80 号，本项目东侧为空地、工农路，过工农路为五山公寓、五山花苑等；南侧为花园路，过花园路为花园路泵站、豪景园宾馆等；西侧为狼山镇居民、通安驾校地，厂址选择合理、新城家具等；北侧为空地、狼山镇居民等。距本项目最近距离环境保护目标为西北侧 30m 处的狼山镇居民，具体地理位置见图 3.1-1，项目平面布置见图 3.1-2，周边情况图见图 3.1-3。

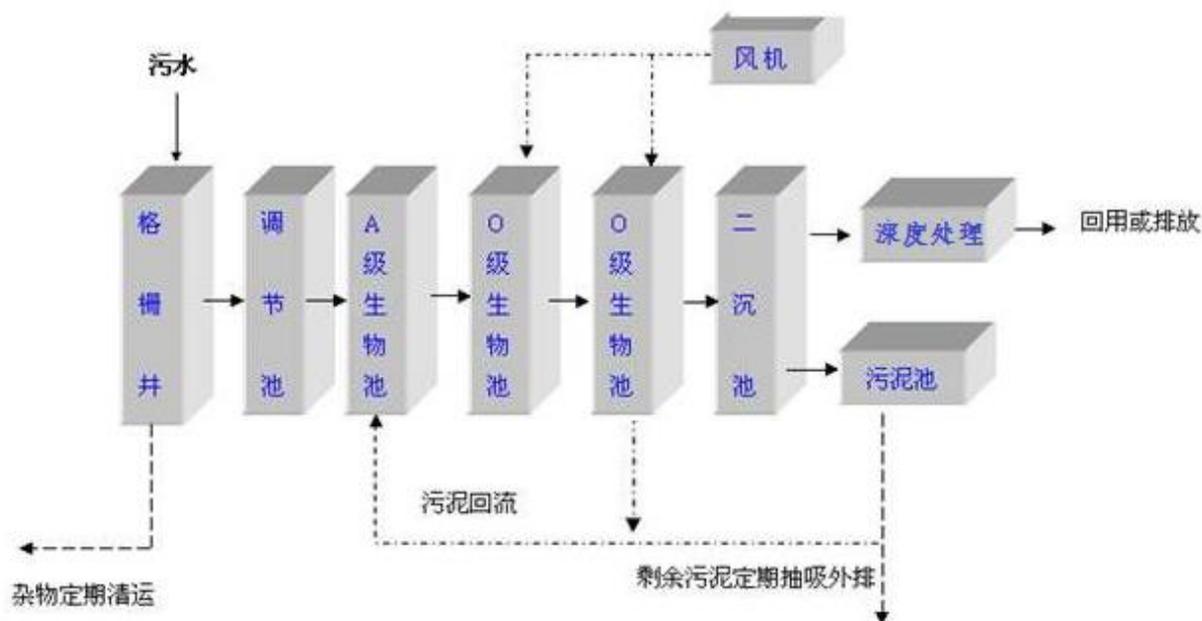
图 4.1-1 项目污水处理工艺流程

本项目实行雨污分流，废水主要分为食堂含油废水、生活污水和医疗废水，食堂废水经隔油处理后与生活污水一并进入化粪池预处理，再与医疗废水进入污水处理站处理后外排进入市政管网。废水产生及排放情况见表 4.1-1。项目污水处理工艺流程见图 4.1-1。

废水经格栅拦截去除水中废渣、纸屑、纤维等固体悬浮物，进入调节池，在调节池内均质、均量后经泵提升至 A 级生物池，在 A 级

生物池段异养菌将污水中可溶性有机物水解为有机酸，使大分子有机物分解为小分子有机物，不溶性的有机物转化成可溶性有机物，将蛋白质、脂肪等污染物进行氨化。在 O 级生物池段存在好氧微生物及消化菌，其中好氧微生物将有机物分解成 CO_2 和 H_2O ；在充足供氧条件下，硝化菌的硝化作用将 $\text{NH}_3\text{-N}$ 氧化为 NO_3^- ，通过回流控制返回至 A 级生物池，在缺氧条件下，异氧菌的反硝化作用将 NO_3^- 还原为分子态氮，接触氧化池出水自流进入沉淀池进行沉淀，消毒出水达标排放。

反洗水回流到调节池。

污泥池的污泥一部分回流至 A 级生物池，剩余污泥定期外运处置。

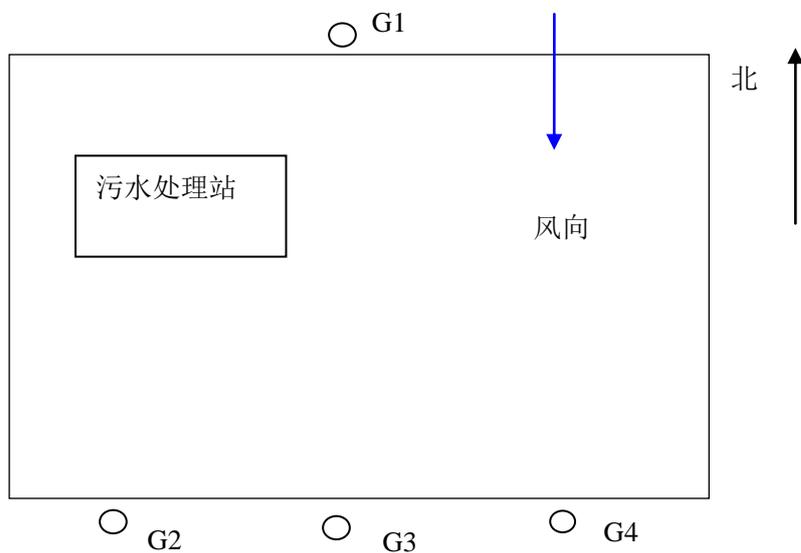
图 9.2-1 6月11日无组织点位示意图

结果表明：2018年6月11日~2018年6月12日硫化氢、氨气的周界外浓度最高值分别为0.004mg/m³、0.29mg/m³，均符合《医疗

机构水污染物排放标准》（GB18466-2005）表 3 污水处理站周边大气污染物最高允许排放浓度限值，臭气浓度的周界外浓度 <10 ，符合《医疗机构水污染物排放标准》（GB18466-2005）表 3 污水处理站周边大气污染物最高允许浓度排放限值。监测数据见表 9.2-5~表 9.2-9。
